# CITES UNIES

CODE ARRET : N°109

## FICHE D'ANALYSE ET DE SYNTHESE

AOUT 2012 \_ VENDÔME

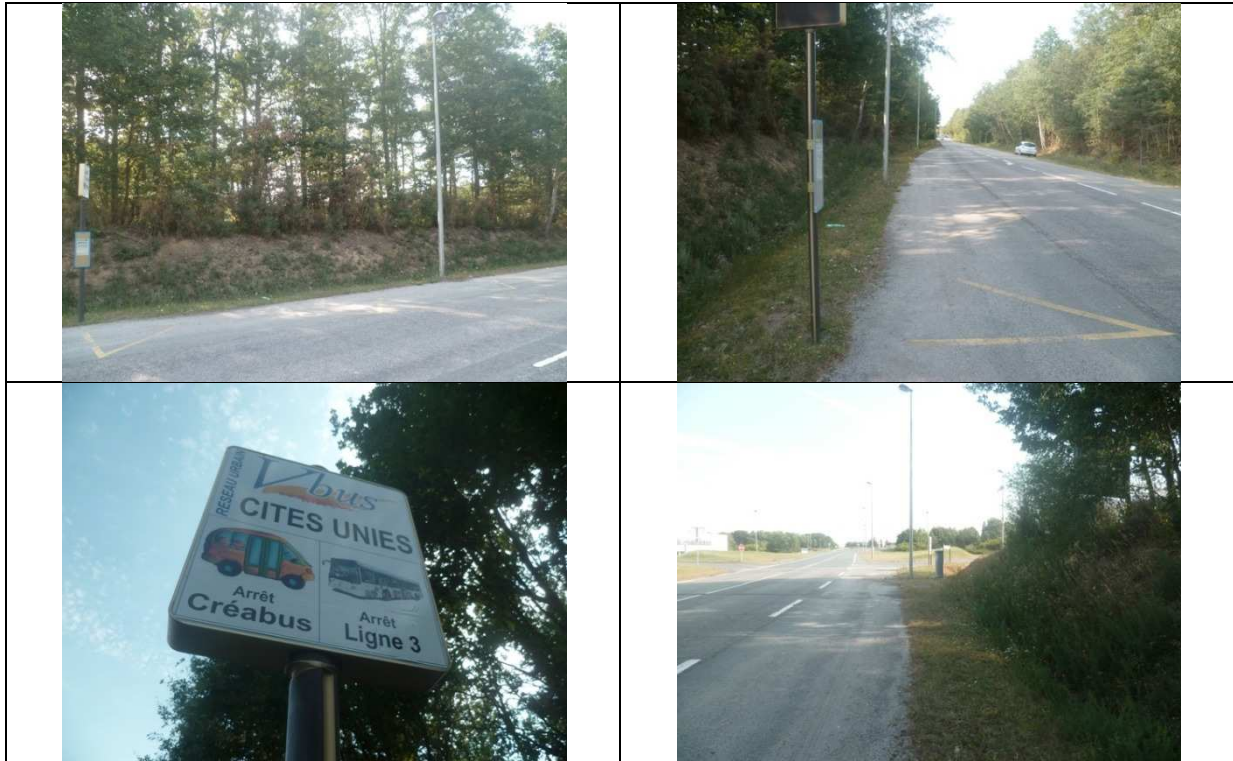
**Typologie de la rue**

L'avenue des Cités Unies d'Europe est à **double sens**. La largeur de la voie est de **10 m**.  
Aucun trottoir de chaque côté de la rue.

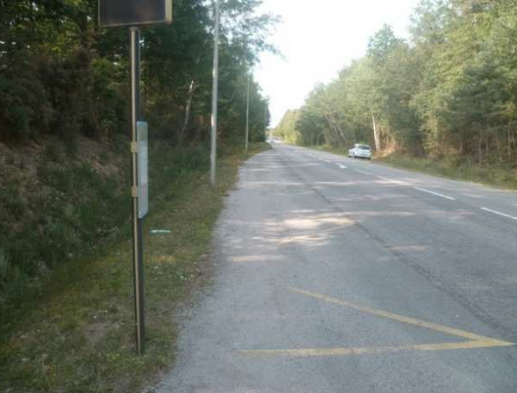
Diagnostic	Illustrations	Conforme/ Non-conforme : Préconisations
<b><u>Implantation de l'arrêt</u></b>	<ul style="list-style-type: none"> <li>• En alignement</li> </ul>

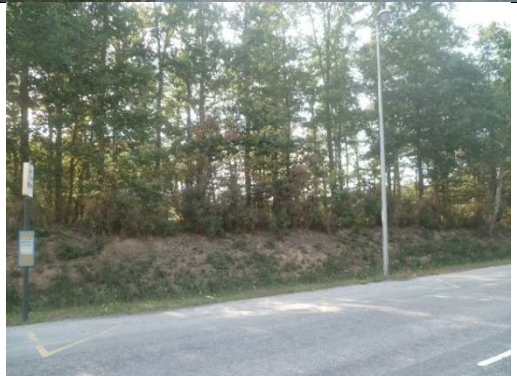
<p>CONFORME</p>
<b><u>Quai</u></b> (signalisation, Bordure, Hauteur et Longueur de quai)	<ul style="list-style-type: none"> <li>• Absence de bordure</li> <li>• Signalisation zébras</li> <li>• Longueur de la signalisation 15m</li> </ul>		<ul style="list-style-type: none"> <li>• Aménager un trottoir vers les services ou/et points d'intérêts desservis</li> <li>• Aménager un quai de 12m, avec une bordure à 17cm.</li> <li>• Prévoir la signalisation spécifique (voir schéma référentiel).</li> </ul>
<b><u>Traversée à proximité</u></b>	<ul style="list-style-type: none"> <li>• Absence de traversée</li> </ul>

<p>Absence de cheminement</p> <ul style="list-style-type: none"> <li>• Prévoir éventuellement une traversée sécurisée et avec les équipements conformes, pour relier les éventuels futurs trottoirs.</li> </ul>
