SAINT-LUBIN

CODE ARRET : N°113

FICHE D'ANALYSE ET DE SYNTHESE

AOUT 2012 _ VENDÔME

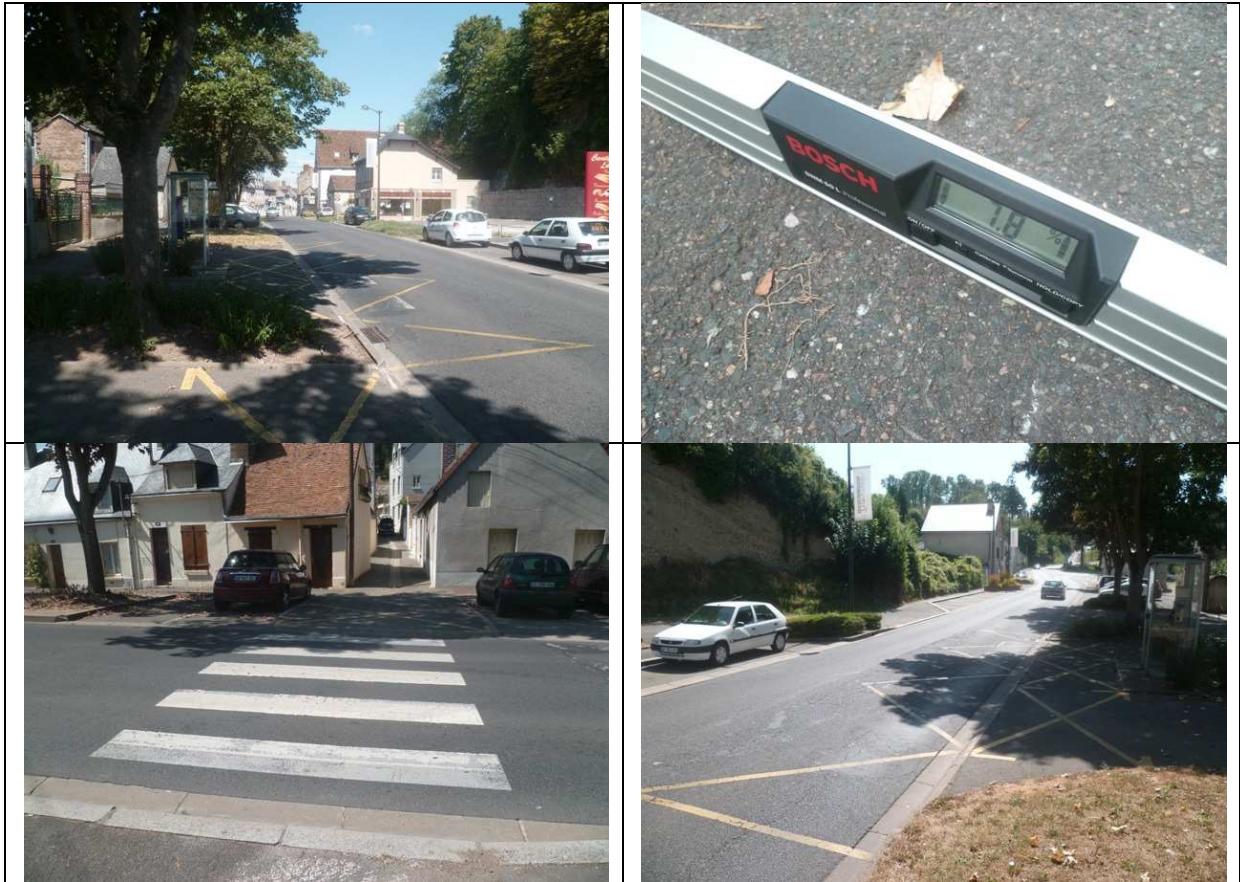
Typologie de la rue

La Route de Villiers est à **double sens**. La largeur de la voie est de **7 m**.

TOPOGRAPHIE de la rue et de l'arrêt de Bus	PENTE	DEVERS
	CONFORME (environ 2%)	NON-CONFORME 7.8 % au niveau du quai

Le trottoir est séparé du quai, sa largeur est conforme ; 1m95.

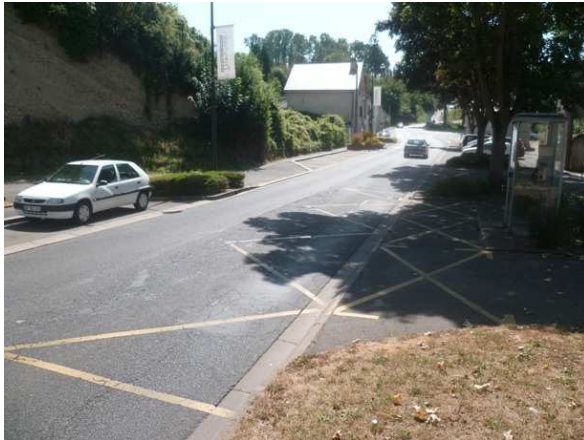
Diagnostic	Illustrations	Conforme/ Non-conforme : Préconisations
<u>Implantation de l'arrêt</u>	<ul style="list-style-type: none"> En Alignement

<p>NON-CONFORME</p> <ul style="list-style-type: none"> Prévoir d'aménager cet arrêts en alignement. Proscrire d'une manière générale tous les arrêts en redans.
<u>Quai</u> (signalisation, Bordure, Hauteur et Longueur de quai)	<ul style="list-style-type: none"> Bordure biseautée de 7cm 15m de longueur Signalisation Zébras 		<ul style="list-style-type: none"> Installer une bordure à 17cm de type bus Longueur de quai CONFORME, Prévoir la signalisation spécifique (voir schéma référentiel).
<u>Traversée à proximité</u>	<ul style="list-style-type: none"> La traversée est éloignée. Elle est implantée après l'arrêt.

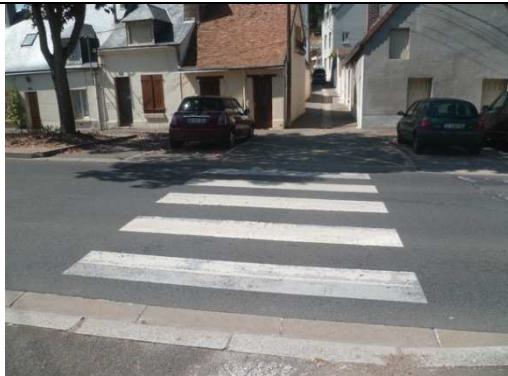
<p>NON-CONFORME</p> <ul style="list-style-type: none"> Prévoir éventuellement la création d'une traversée avant l'arrêt avec les équipements adaptés.

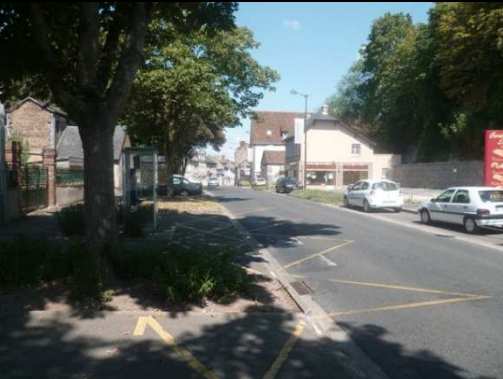
<p><u>Abri bus / Poteau</u></p>	<ul style="list-style-type: none"> Absence de poteau ou abri bus.

<ul style="list-style-type: none"> Prévoir d'installer un abri bus en laissant un cheminement de circulation de 140 cm. (voir schéma référence).
<p><u>Revêtement</u></p>	<p>CONFORME</p>

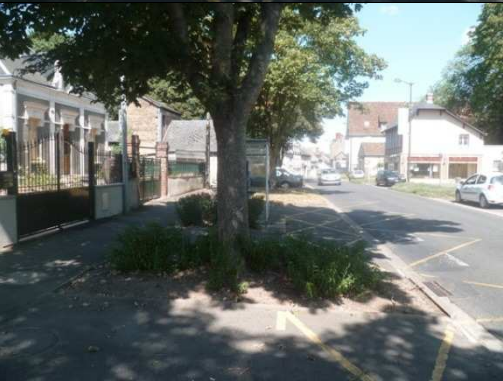
<p>CONFORME</p>
<p><u>Largeur de Circulation</u></p>	<p>1m95 côté trottoir et 1m87 au niveau du quai.</p>

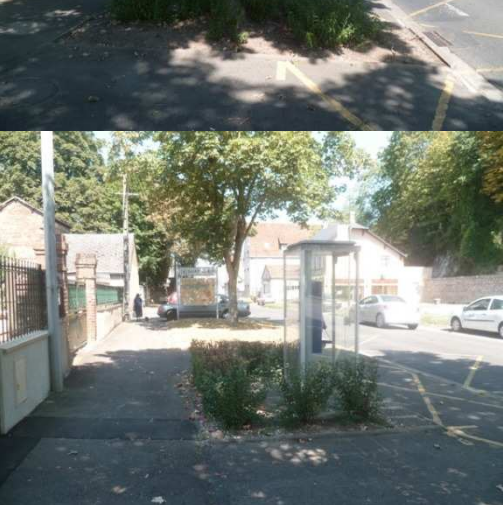
<p>CONFORME</p>
<p><u>Obstacle dans le cheminement</u></p>	<p>RAS</p>

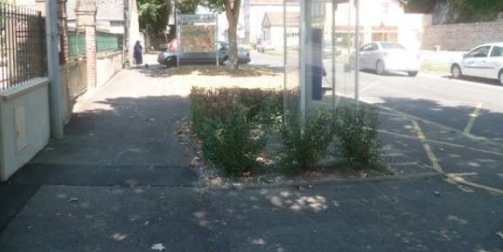
<p>CONFORME</p>
