# CAPUCINS

CODE ARRET : N°146

## FICHE D'ANALYSE ET DE SYNTHESE

**AOUT 2012 \_ VENDOME**

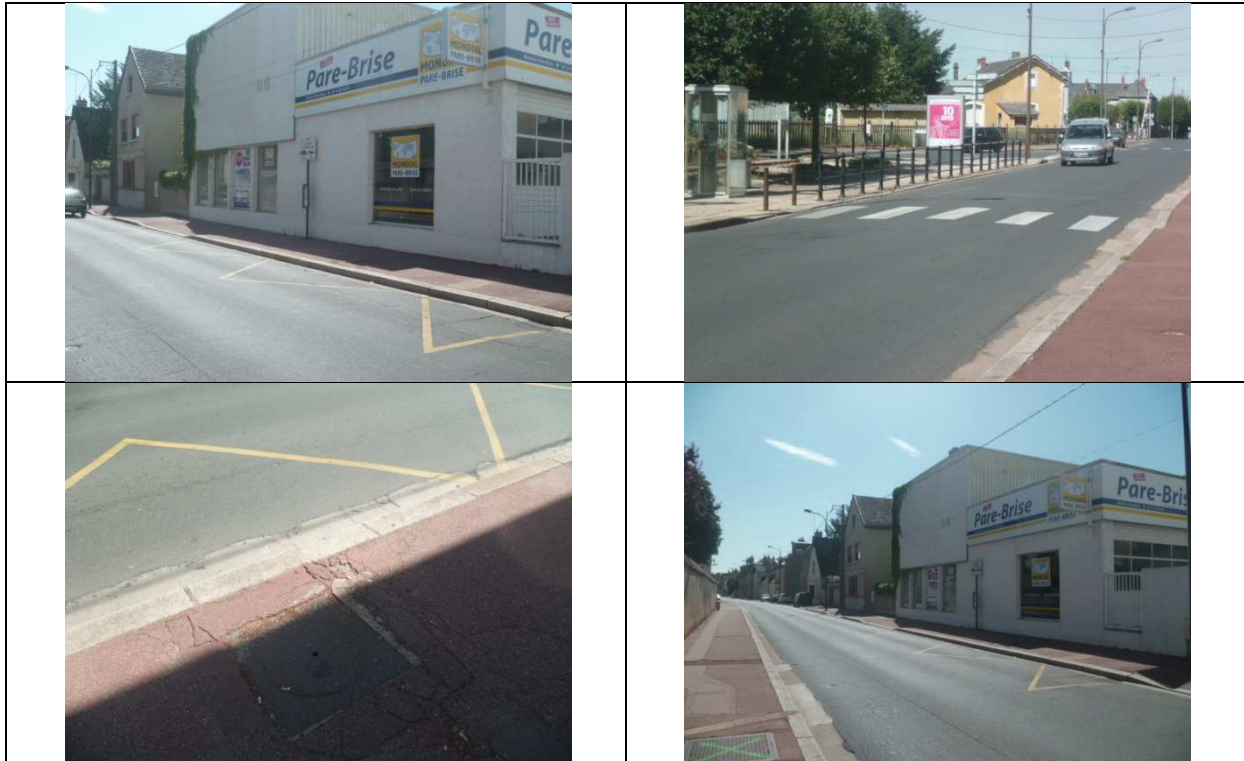
**Typologie de la rue**

Type de voie : **DOUBLE SENS**  
 Largeur de voie : **7M**

TOPOGRAPHIE de la rue et de l'arrêt de Bus	PENTE	DEVERS
	<b>CONFORME</b>	<b>CONFORME</b>

***Le trottoir est séparé du quai, la largeur est conforme : 1M90. Le revêtement est détérioré sur une partie, prévoir de le reprendre.***

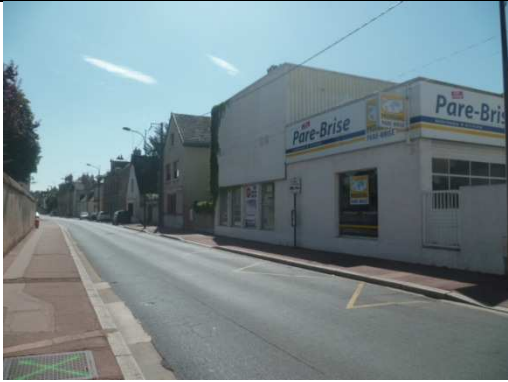
Diagnostic	Illustrations	Conforme/ Non-conforme : Préconisations
<b><u>Implantation de l'arrêt</u></b>	<ul style="list-style-type: none"> <li>• En alignement</li> </ul>

<ul style="list-style-type: none"> <li>• CONFORME</li> </ul>
<b><u>Quai</u></b> (signalisation, Bordure, Hauteur et Longueur de quai)	<ul style="list-style-type: none"> <li>• Bordure normale</li> <li>• Hauteur 12cm50</li> <li>• Longueur quai 15M</li> <li>• Signalisation zébras</li> </ul>		<ul style="list-style-type: none"> <li>• Rehausser le quai à 17cm</li> <li>• La longueur du quai est conforme</li> <li>• Prévoir la signalisation spécifique (voir schéma référentiel)</li> </ul>
<b><u>Traversée à proximité</u></b>	<ul style="list-style-type: none"> <li>• Traversée éloignée</li> </ul>
