ZA DES GROUËTS

CODE ARRET : N°25

FICHE D'ANALYSE ET DE SYNTHESE

AOUT 2012 _ VENDÔME

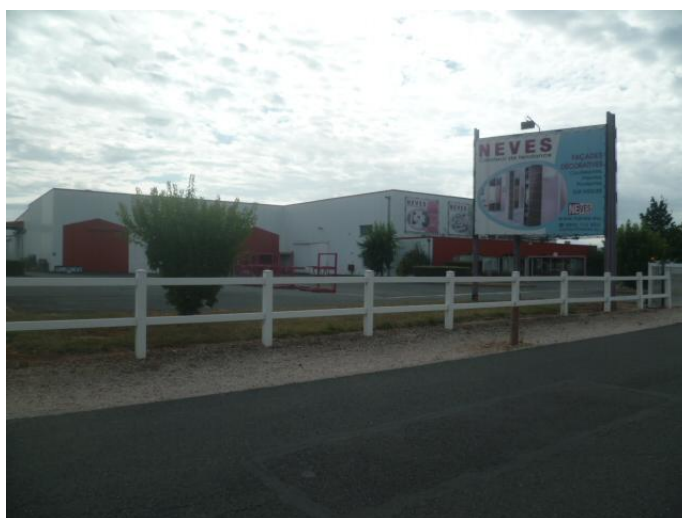
CONTRAINTES	OPPORTUNITES
<ul style="list-style-type: none"> • Absence de trottoir • Revêtement non-conformes • Absence de bordure • Absence de cheminement accessible vers les points d'intérêts à proximité 	<ul style="list-style-type: none"> • Créer un quai accessible, de 12M, bordure de 17cm et équipé d'un poteau de bus. • Prévoir la signalisation spécifique (voir schéma référentiel) • Prévoir une traversée en amont de l'aménagement de l'arrêt si nécessaire • Créer une continuité du cheminement vers les points d'intérêts à proximité

⇒ Le niveau d'accessibilité actuel de cet arrêt est **INACCESSIBLE**.

⇒ En prenant en compte les contraintes et les opportunités, le niveau d'accessibilité potentiel de cet arrêt serait **OPTIMAL**.

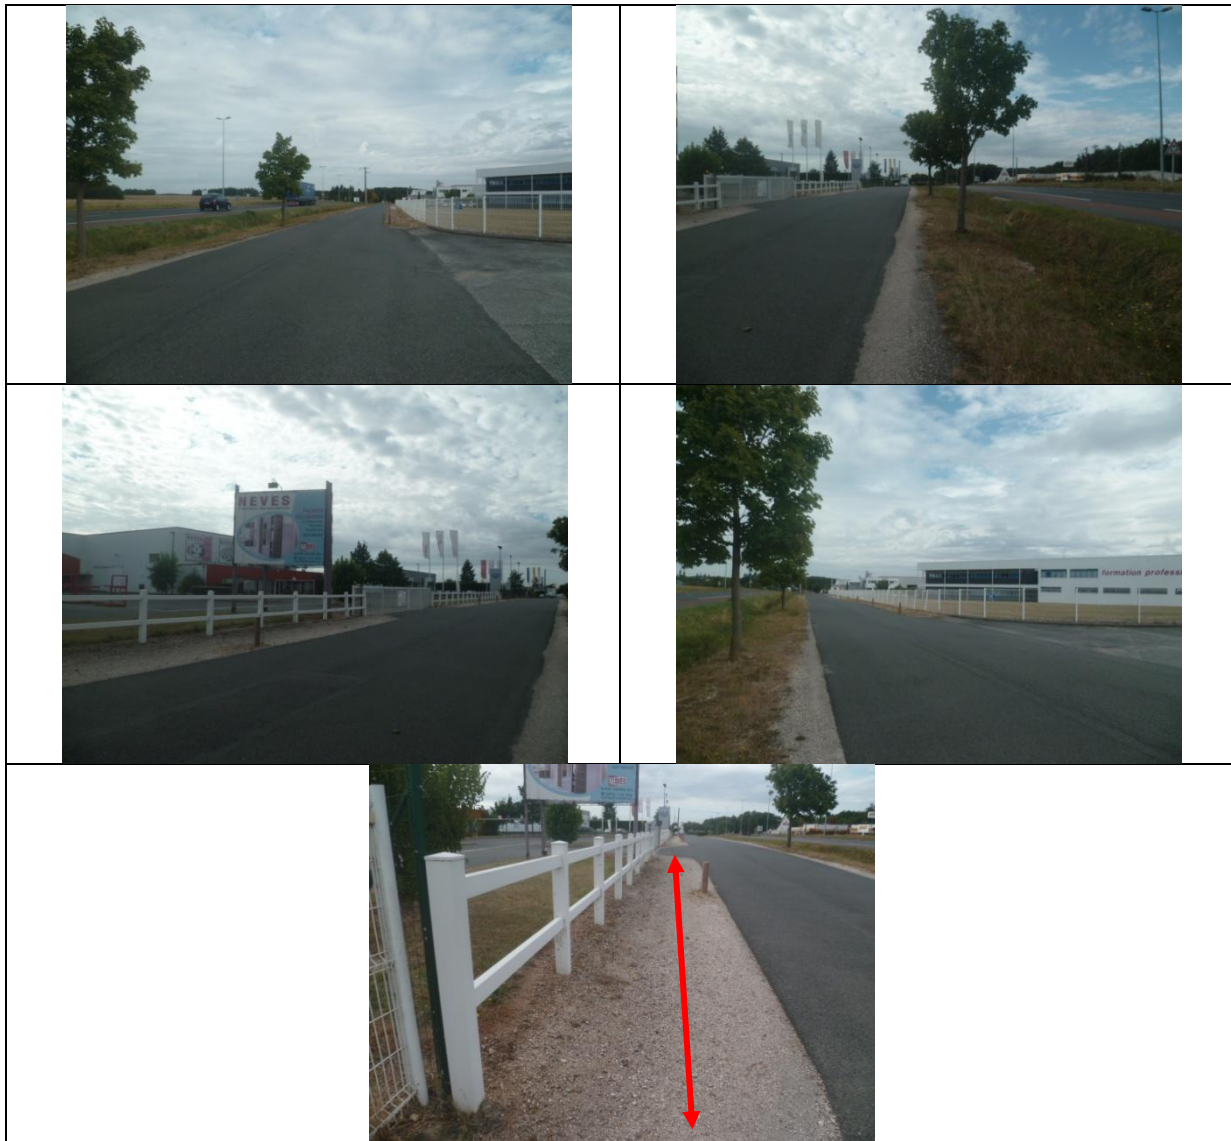
Contexte d'implantation et de la rue

TOPOGRAPHIE de la rue et de l'arrêt de Bus	PENTE	DEVERS
	CONFORME	CONFORME

TROTTOIR	Largeur du cheminement	Revêtement du cheminement
	NON-CONFORME Absence de trottoir	NON-CONFORME Absence de trottoir
