AMPERE

CODE ARRET : N°78 ET 145

FICHE D'ANALYSE ET DE SYNTHESE

AOUT 2012 _ VENDÔME

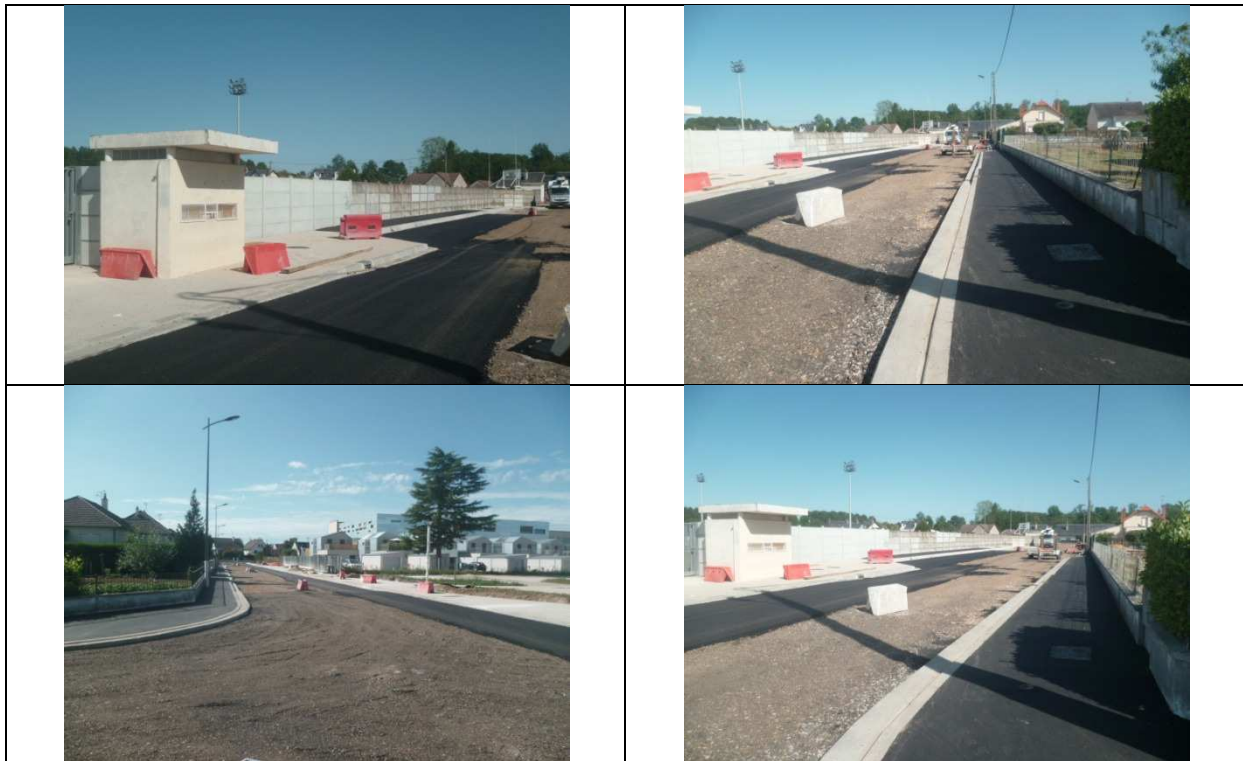
Typologie de la rue

La rue et les trottoirs faisaient l'objet d'un réaménagement. Les largeurs étaient conformes. Prévoir de disposer des traversées pour garder une continuité du cheminement. De préférence implanter les traversées entre et en amont des deux arrêts bus.

TOPOGRAPHIE de la rue et de l'arrêt de Bus	PENTE	DEVERS
	CONFORME	CONFORME

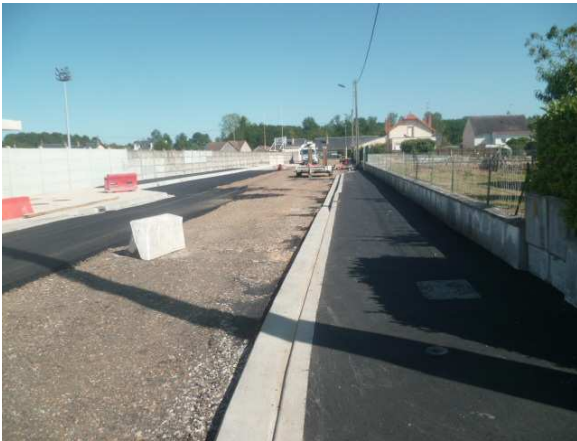
Diagnostic	Illustrations	Conforme/ Non-conforme : Préconisations
<u>Implantation de l'arrêt</u>	<ul style="list-style-type: none"> • En alignement • En redans

<ul style="list-style-type: none"> • CONFORME • NON-CONFORME, favoriser l'implantation en alignement. Cependant l'aménagement en redans ici, peut être justifié par la nécessité de stationnement des bus scolaires et sportifs. Prévoir une signalisation pour favoriser la réinsertion du bus dans la circulation et un aménagement pour faciliter l'accostage du bus proche de la bordure.
<u>Quai</u> (signalisation, Bordure, Hauteur et Longueur de quai)	<ul style="list-style-type: none"> • Bordure normale type bus • Hauteur 17cm • Longueur >15M • Absence du zébras (travaux) 		<ul style="list-style-type: none"> • Hauteur du quai conforme (à vérifier la pause après travaux). • La longueur du quai est suffisante • Prévoir la signalisation spécifique (voir schéma référentiel)

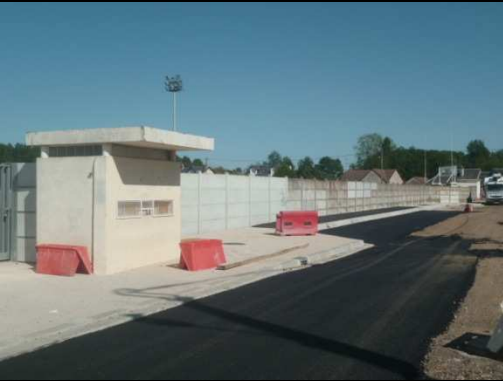
<p><u>Abri bus / Poteau</u></p>	<ul style="list-style-type: none"> Rien, période de travaux

<p>A vérifier après travaux</p>
<p><u>Revêtement</u></p>	<p>RAS</p>		<ul style="list-style-type: none"> RAS
<p><u>Largeur de Circulation</u></p>	<p>Conforme sauf en amont de l'arrêt côté face au stade</p>
