# SAINT-MARTIN

CODE ARRET : N° 85

## FICHE D'ANALYSE ET DE SYNTHESE

AOUT 2012 \_ VENDÔME

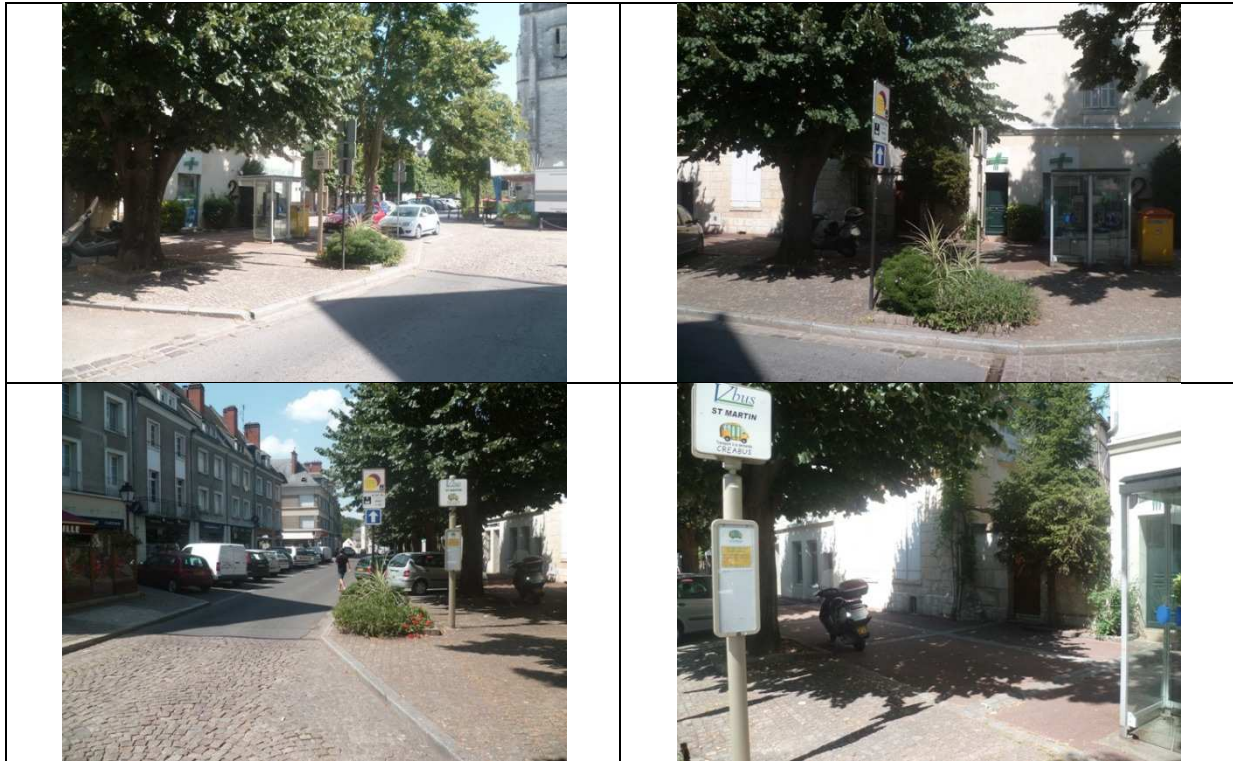
**Typologie de la rue**

La rue du général de Gaulle est à sens unique. La largeur de la voie est de 5 m.

TOPOGRAPHIE de la rue et de l'arrêt de Bus	PENTE	DEVERS
	CONFORME	CONFORME

***La largeur du trottoir est conforme (le cheminement est étudié plus en détail dans la réalisation du PAVE).***

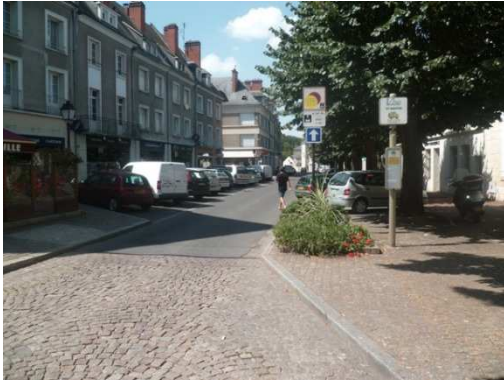
Diagnostic	Illustrations	Conforme/ Non-conforme : Préconisations
<b><u>Implantation de l'arrêt</u></b>	<ul style="list-style-type: none"> <li>En alignement</li> </ul>

<p>CONFORME</p> <ul style="list-style-type: none"> <li>Attention, présence d'une jardinière au niveau du quai. Prévoir de supprimer cette jardinière ou déplacer l'arrêt.</li> </ul>
<b><u>Quai</u></b> (signalisation, Bordure, Hauteur et Longueur de quai)	<ul style="list-style-type: none"> <li>Bordure normale</li> <li>Hauteur 11.50cm</li> <li>Absence de signalisation du quai.</li> </ul>		<ul style="list-style-type: none"> <li>Rehausser le quai avec une bordure à 17cm de type bus.</li> <li>Le quai doit être de 8M, prévoir sa signalisation avec un zébra, le cas échéant réaliser un travail sur le revêtement pour garder une unité dans l'aménagement de la place.</li> <li>Prévoir la signalisation spécifique (voir schéma référentiel).</li> </ul>

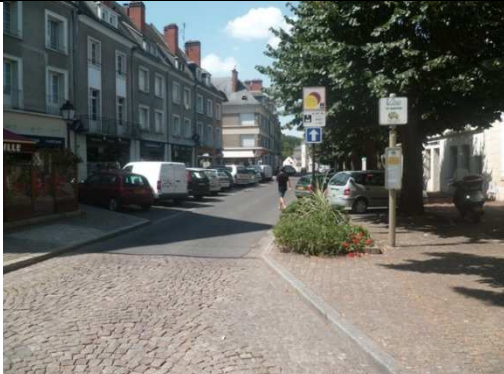
<b><u>Traversée à proximité</u></b>	<p>Absence de traversée Présence d'une zone 30 avec un plateau surélevé</p>

<p>ABSENCE DE TRAVERSEE</p> <ul style="list-style-type: none"> <li>Voir le PAVE qui prend en compte l'accessibilité de cet espace partagé.</li> </ul>

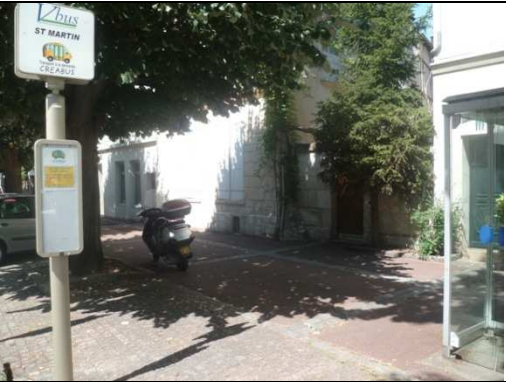
<p><b><u>Abri bus / Poteau</u></b></p>	<ul style="list-style-type: none"> <li>• Poteau</li> </ul>

<p>CONFORME</p> <ul style="list-style-type: none"> <li>• Possibilité d'implanter un abri bus</li> </ul>
<p><b><u>Revêtement</u></b></p>	<p>Plusieurs pavés mal jointés</p>

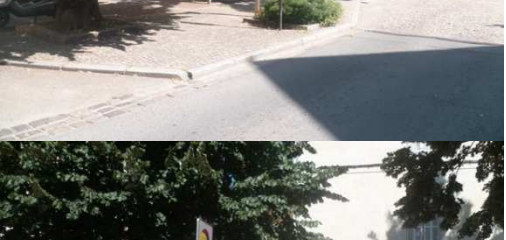
<p>NON-CONFORME</p> <ul style="list-style-type: none"> <li>• Reprendre le jointement des pavés.</li> </ul>
<p><b><u>Largeur de Circulation</u></b></p>	<p>Largeur conforme, cependant présence d'une jardinière qui est un obstacle à la circulation.</p>

<p>NON CONFORME</p> <ul style="list-style-type: none"> <li>• Prévoir de supprimer la jardinière ou de déplacer l'arrêt de bus. Cependant, le déplacement de l'arrêt de bus nécessiterait sans doute la suppression de 4 places de stationnements.</li> </ul>
<p><b><u>Obstacle dans le cheminement</u></b></p>	<p>RAS</p>

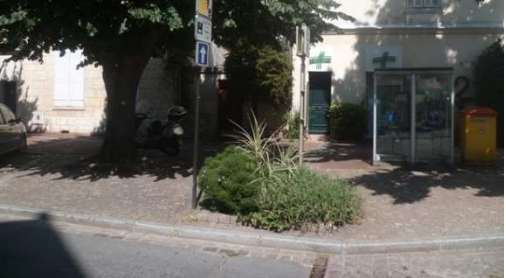
<p>RAS</p>
